1. Fehleranalyse

2. Ersatzteile

3. Demontage

5. Reparatur und Reinigung

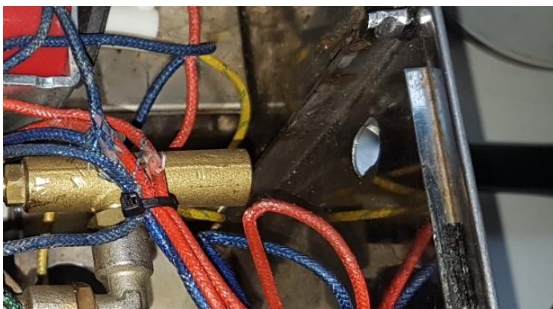
Mit Hilfe einer Zange lässt sich der Wellenring zur Sicherung der Spindel entfernen. Anschließend wird die Spindel linksherum aus dem Dampfventil gedreht. Die Silikon-schläuche können von der Pumpe und vom Dampfventil abgezogen werden. Durch Lösen der Überwurfmutter kann das Dampfrohr gelöst werden und nach unten entnommen werden.

Abbildung 4: Entfernte Ventilspindel

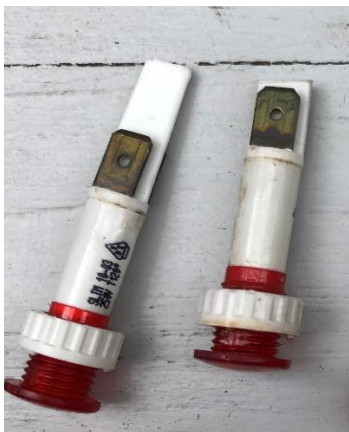
Beim Abschrauben der Muttern für die roten Leuchten ist Vorsicht geboten, da die Elemente aus Kunststoff leicht brechen. Schalter und Manometer, sowie die Zuleitung wurden beim Auseinanderbau nicht entfernt.

Abbildung 9: Leuchten

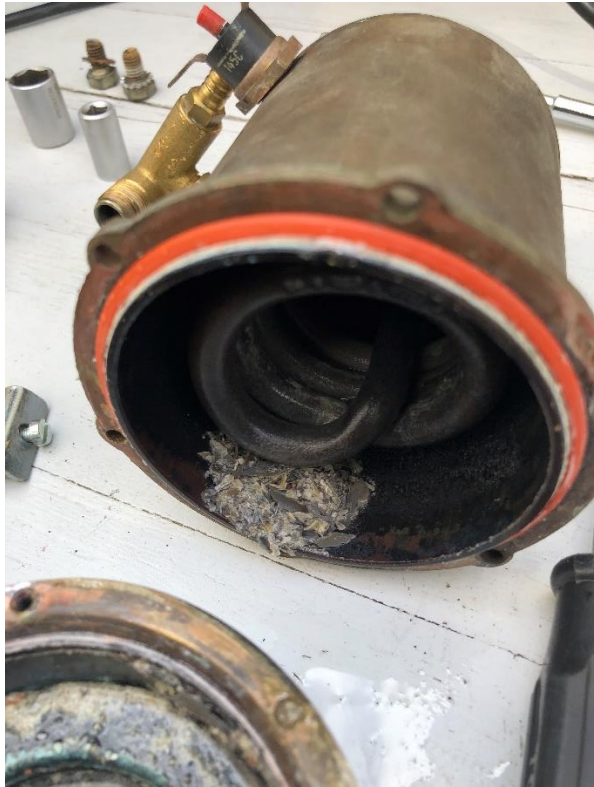
Bei ausgebaute Kesselbaugruppe lassen sich Anbauteile leichter entfernen. So werden zunächst die drei Thermostate abgeschraubt. Danach werden die Innensechskantschrauben der Flanschverbindung gelöst und der Kessel kann von der Brühgruppe getrennt werden. Bei der Demontage des Heizstabs über die 2 Muttern an der Oberseite des Kessels ist sorgfältiges Arbeiten geboten, um die Kontakte des Heizstabs nicht zu überdrehen. Eine festgerostete Stahlschraube ließ sich nur durch Erhitzen mit einem kleinen Gasbrenner lösen.

Abbildung 10: Flanschverbindung des Kessels

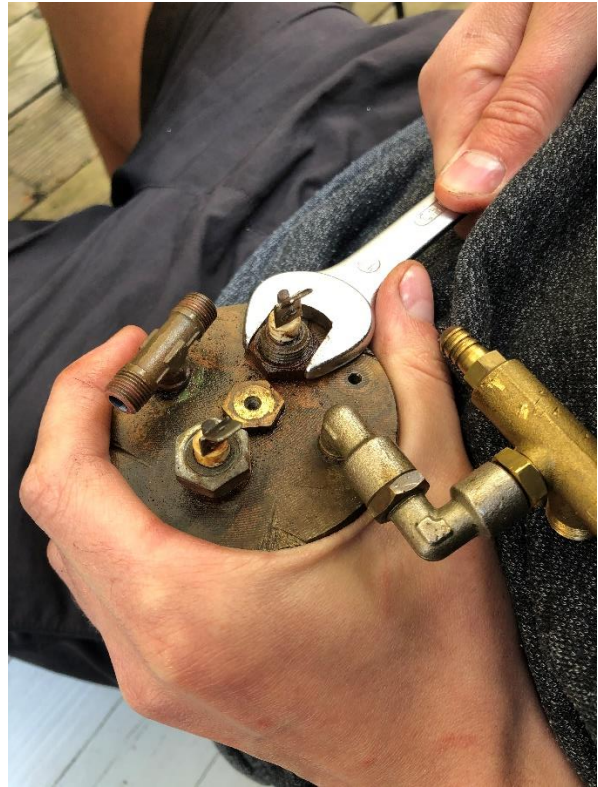
Abbildung 11: Lösen der Heizkörpermutter

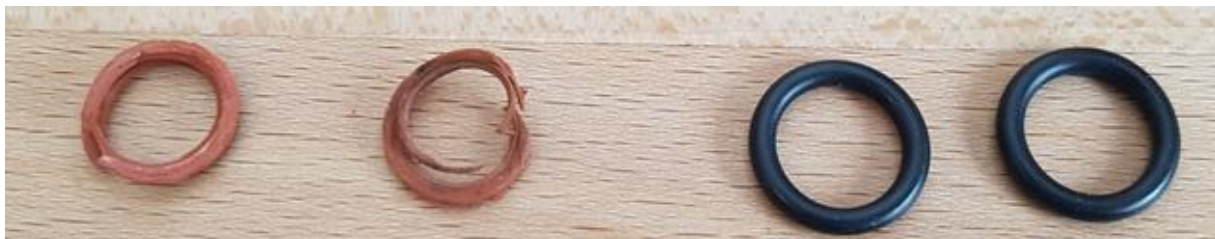
Beim Auseinanderbauen der Kaffeemaschine wurden weitere Fehler entdeckt. Hierbei waren, wie zu erwarten, sämtliche Dichtungen spröde oder plattgedrückt.

Abbildung 13: Defekte Dichtung

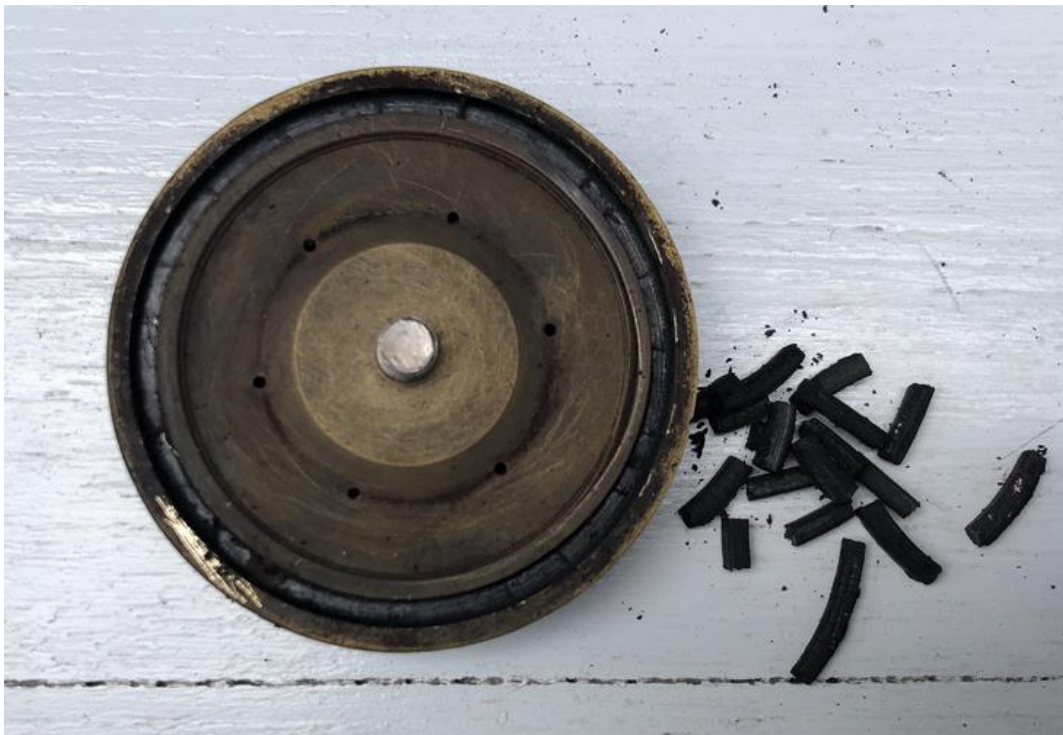
Abbildung 14: Defekte Dichtung

Die in Abbildung 14 zu sehende Brühkopfdichtung wurde durch eine neue Dichtung ersetzt.

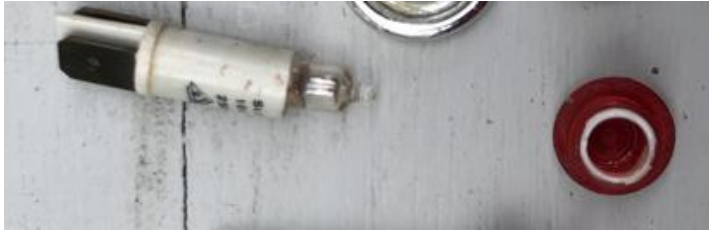
Kunststoffteile werden über einen längeren Zeitraum und der hohen Temperatur spröde. So ist beim Auseinanderbau die Plastikmutter eines Lämpchens abgebrochen.

Abbildung 15: Gebrochenes Lämpchen (rechts)

Die gebrochene Plastikmutter des Lämpchens konnte mit Sekundenkleber repariert werden.

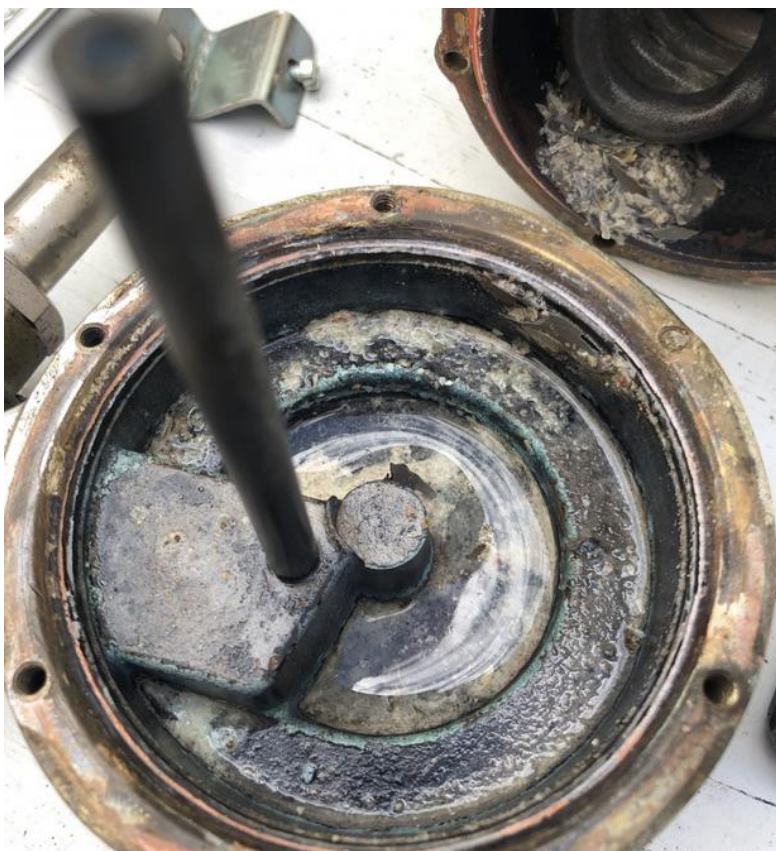
Weitere Mängel wie verkalkte Bauteile konnten ebenfalls festgestellt werden. Am Grad der Verschmutzung und Verkalkung lässt sich darauf schließen, dass die Maschine in der Vergangenheit selten gereinigt wurde.

Abbildung 16: Verkalkter Heizkesselinnenraum

Nach der Demontage wurden alle verkalkten Bauteile in ein Zitronensäurebad für mehrere Tage eingelegt. Dazu wurden alle elektronischen Bauteile am Heizkessel entfernt und separat per Hand gereinigt.

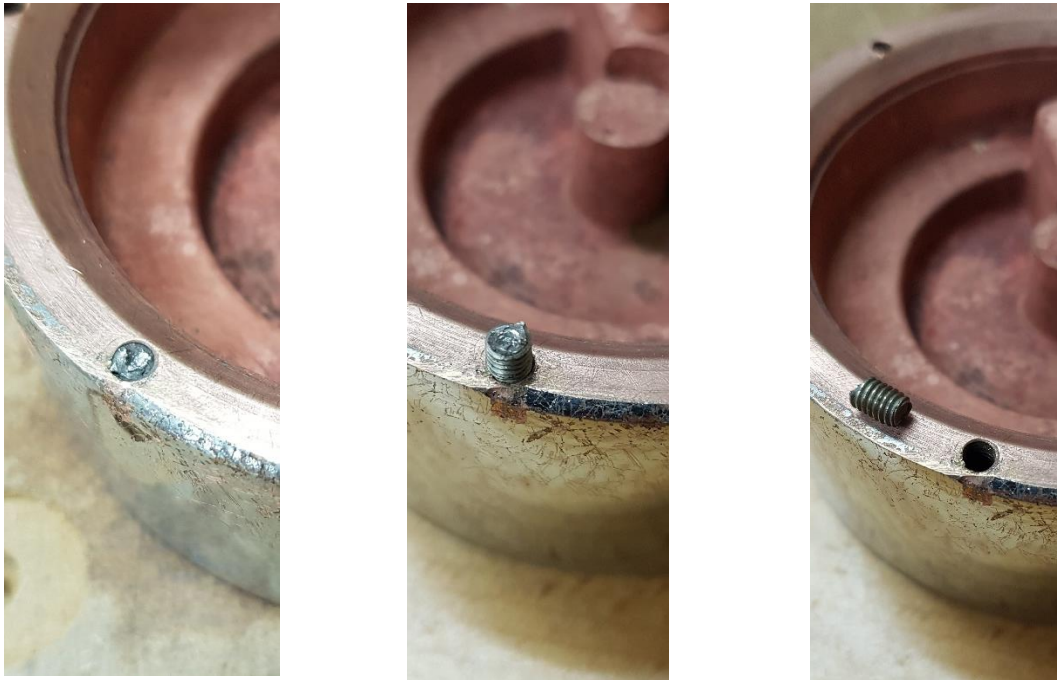
Eine Schraube an der Brühgruppe war abgebrochen und steckte im Gewindegang. Ohne den Einsatz von Spezialwerkzeug (Linksausdreher) konnte diese jedoch mühelos entfernt werden.

Abbildung 17: Abgebrochene Schraube

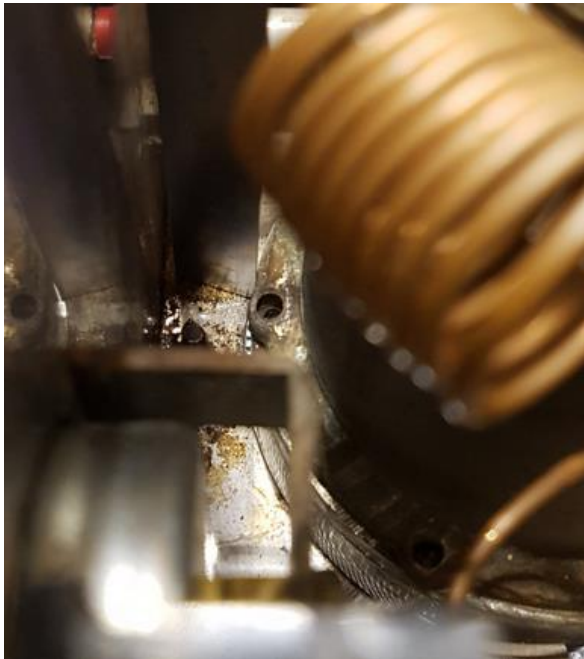
Zudem war das Halterungsblech des Kessels innen an der Vorderseite der Kaffeemaschine nicht mehr vorhanden. Dies hatte zur Folge, dass bei Eindrehen des Siebträgers sich die Kesseleinheit bewegte.

Abbildung 19: Fehlende Halterung des Heizkessels

Aufgrund der in Abbildung 19 zu sehenden, fehlenden Halterung für den Heizkessel, wurde eine Halterung aus einem Stück Blech gebogen.

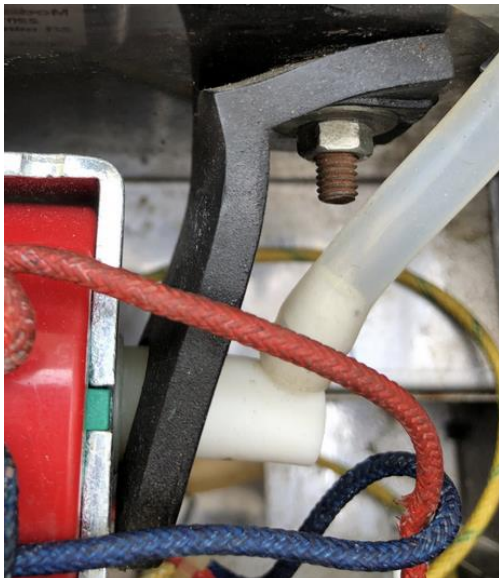
Auch die Halterungen der Vibrationspumpe waren spröde und deformiert.

Abbildung 20: Defekte Halterungen der Vibrationspumpe

Auch die Halterungen der Vibrationspumpe wurden durch neue Halterungen ausgetauscht.

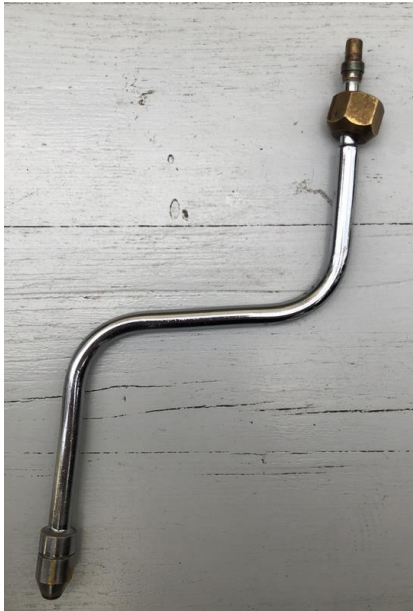
Abbildung 21: Tropfender Dampfahn

Der tropfende Dampfhahn wurde mit einem neuen Dampfhahn ersetzt, dessen Aufnahme oben abgerundet war (Lötnippel) und somit besser abdichtet.

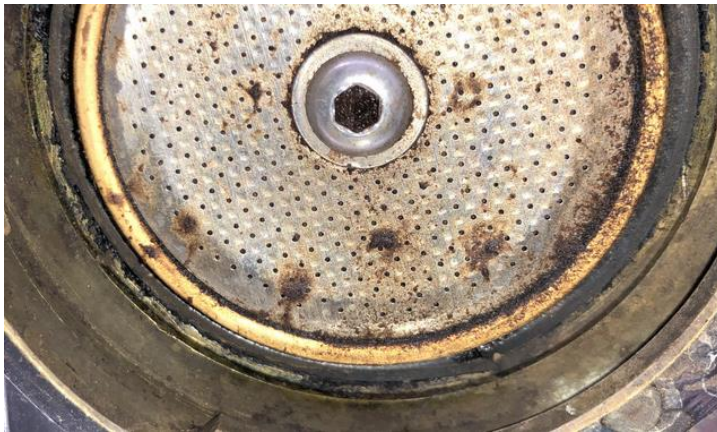
Abbildung 22: Riss in der Brühkopfdichtung

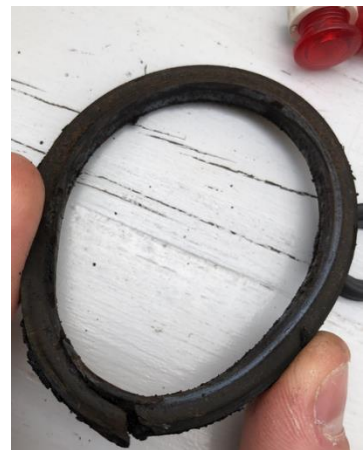
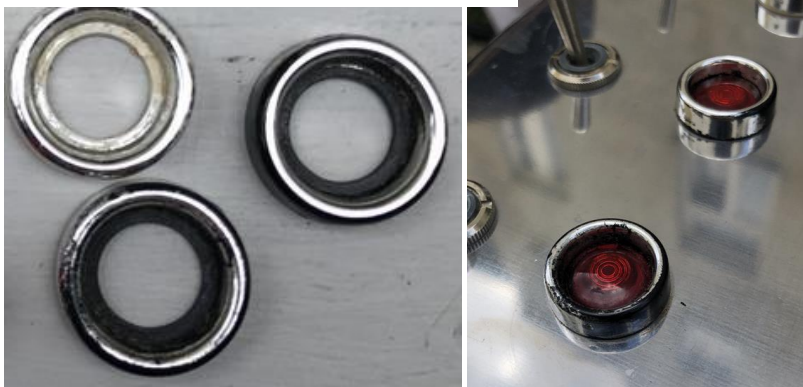
Abbildung 23: Beschädigter Lack der Knöpfe

Die Beschädigungen am Lack der Knöpfe kaschieren, wurden diese nach der Demontage mit Lackspray neu gefärbt.

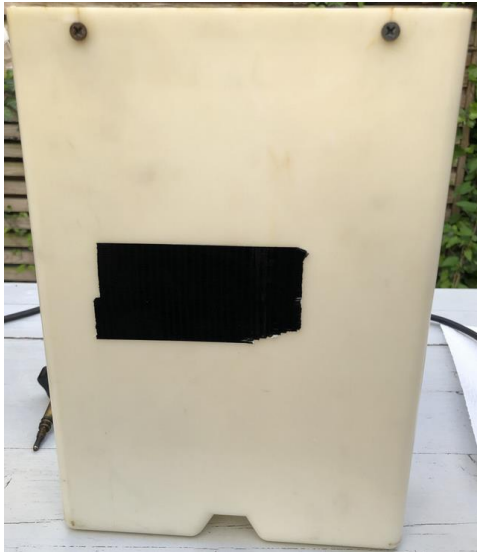
Abbildung 25: Wassertank

Da die Risse im Wassertank nur sehr klein waren, konnte das Tropfen durch einfache Anwendung eines abdichtenden Klebebands verhindert werden.

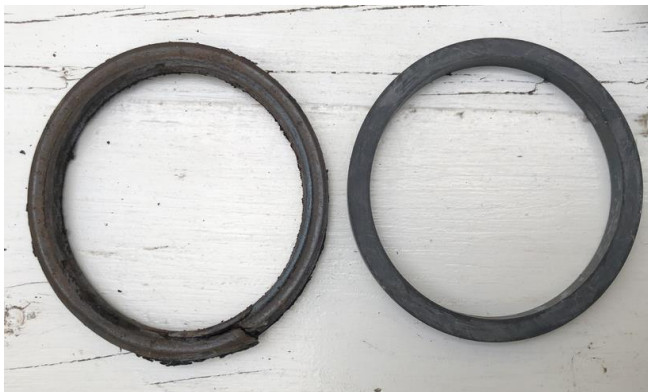
Abbildung 26: Brühkopfdichtung alt (links) und neu (rechts)

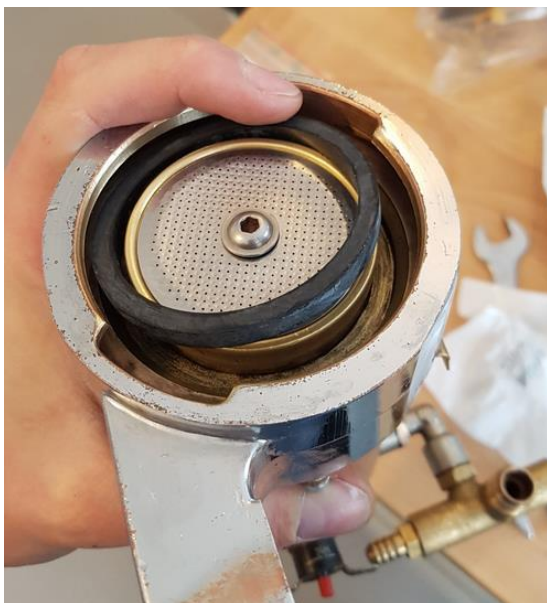
Abbildung 27: Montage der neuen Brühkopfdichtung

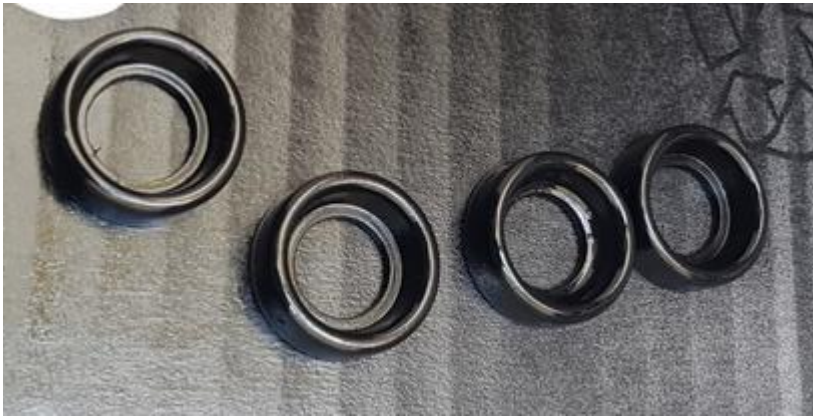
Abbildung 28: Lackierung der Knöpfe

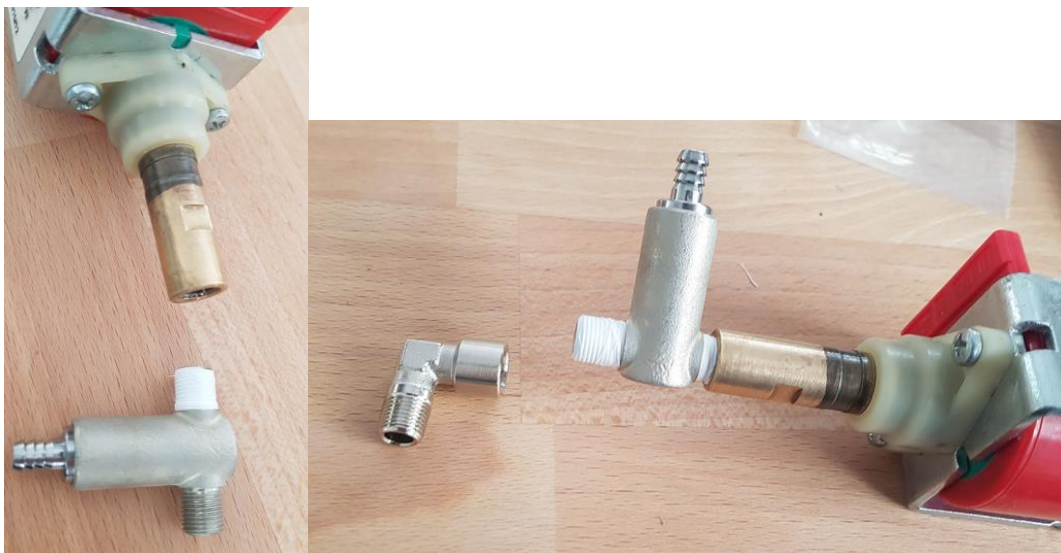
Abbildung 29: Upgradeventil mit Teflonband

Um eine verbesserte Qualität des zubereiteten Kaffees zu erreichen, wird in einschlägigen Foren ein Upgrade durch ein zusätzliches Ventil empfohlen. Dieses einstellbare Überdruckventil wird zwischen Pumpe und Kessel in den Kaltwasserbereich der Maschine montiert. Eingestellt wird dieses Ventil auf 9 – 9,5 bar, der optimale Druck zur Zubereitung von Espresso. Überschüssiges Wasser wird über einen Schlauch zurück in den Tank geleitet. Für dieses Upgrade neben dem Ventil aus einer Isomac Zaffiro zusätzliche Verbindungselemente benötigt. Ein 1/8“ 90° Winkel (Außengewinde-Innengewinde), Silikonschlauch und ein T-Stück zum Verbinden der Silikonschläuche.

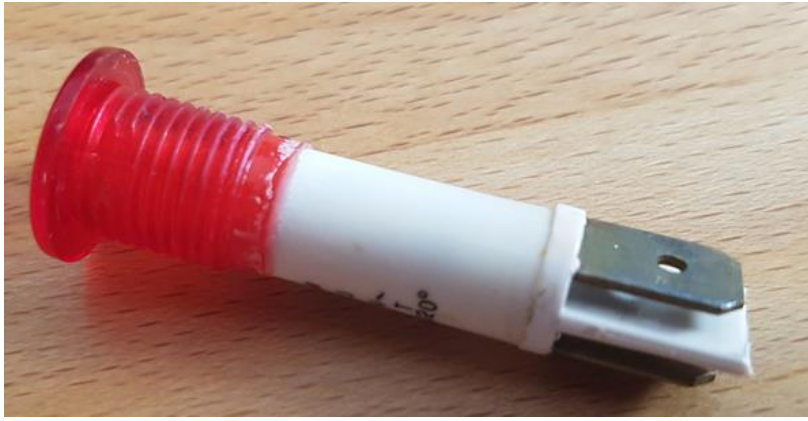
Abbildung 30: Geklebte Plastikmutter des Lämpchens

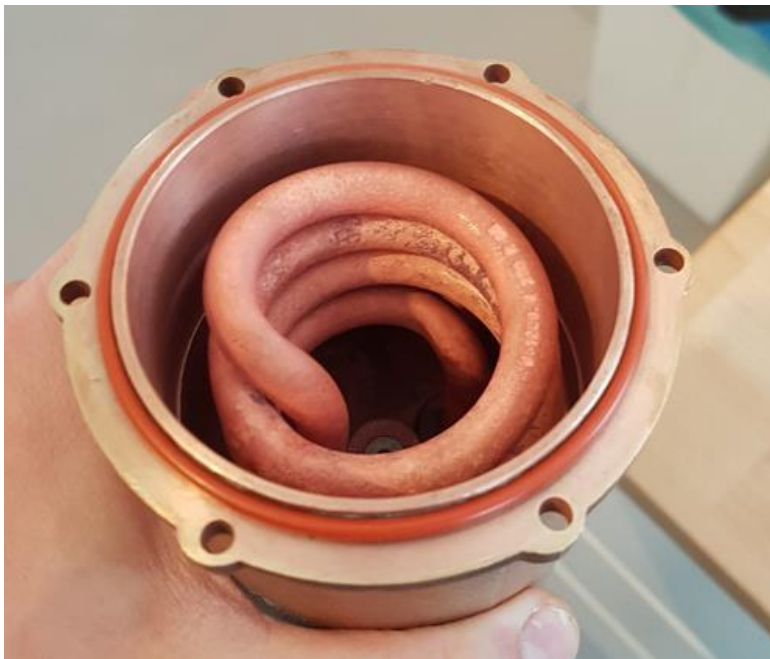
Abbildung 33: Heizkessel mit Heizspule und neuem Dichtring

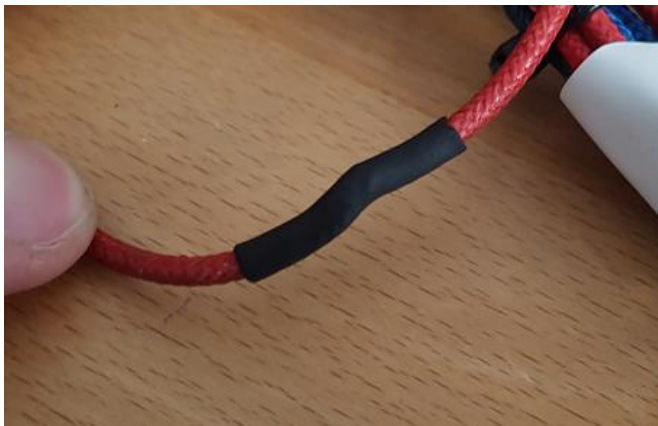
Abbildung 35: Isolierung der Kabel mit Schrumpfschläuchen

Die in Abbildung 34 zu sehenden defekten Isolierungen der Kabel sowie die spröden Steckisolierungen wurden mit Schrumpfschläuchen repariert.

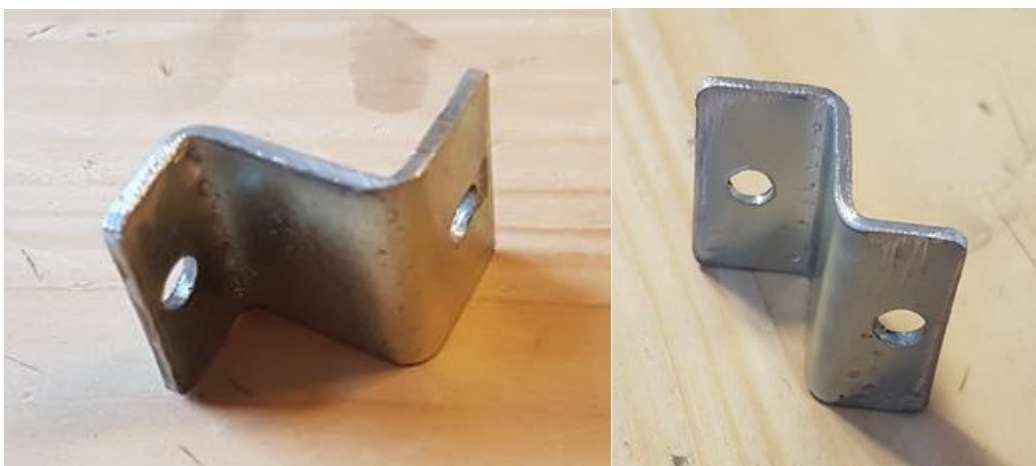
Abbildung 36: Selbstgebaute Halterung für den Heizkessel

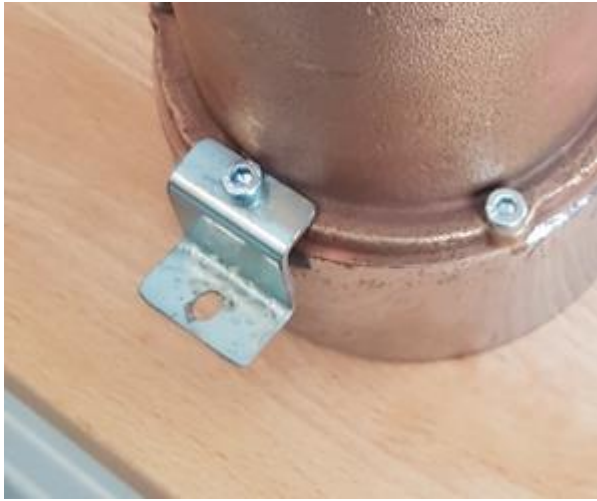
Abbildung 37: Montierte Halterung am Heizkessel

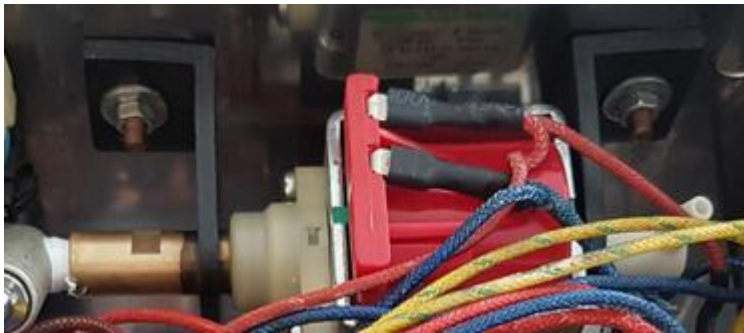
Abbildung 38: Neue Halterungen der Vibrationspumpe

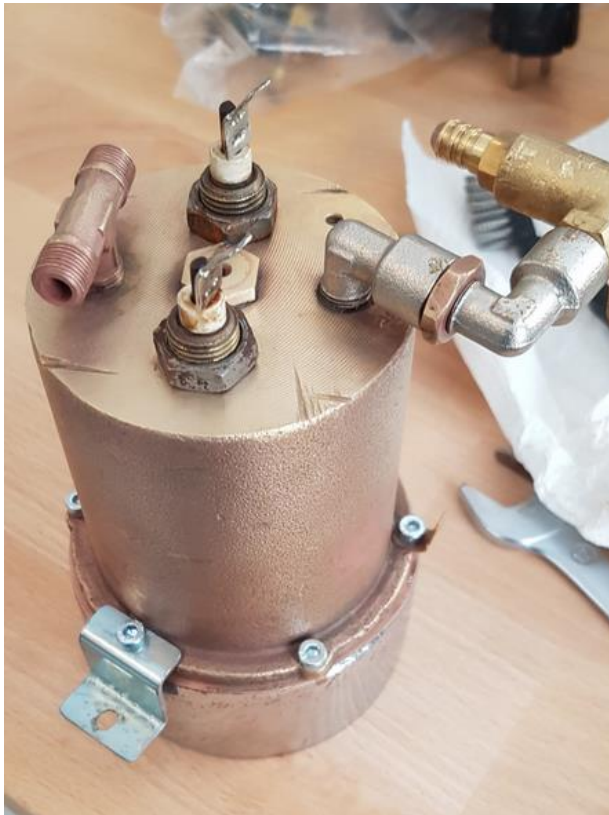
Abbildung 40: Zusammenbau des Heizkessels

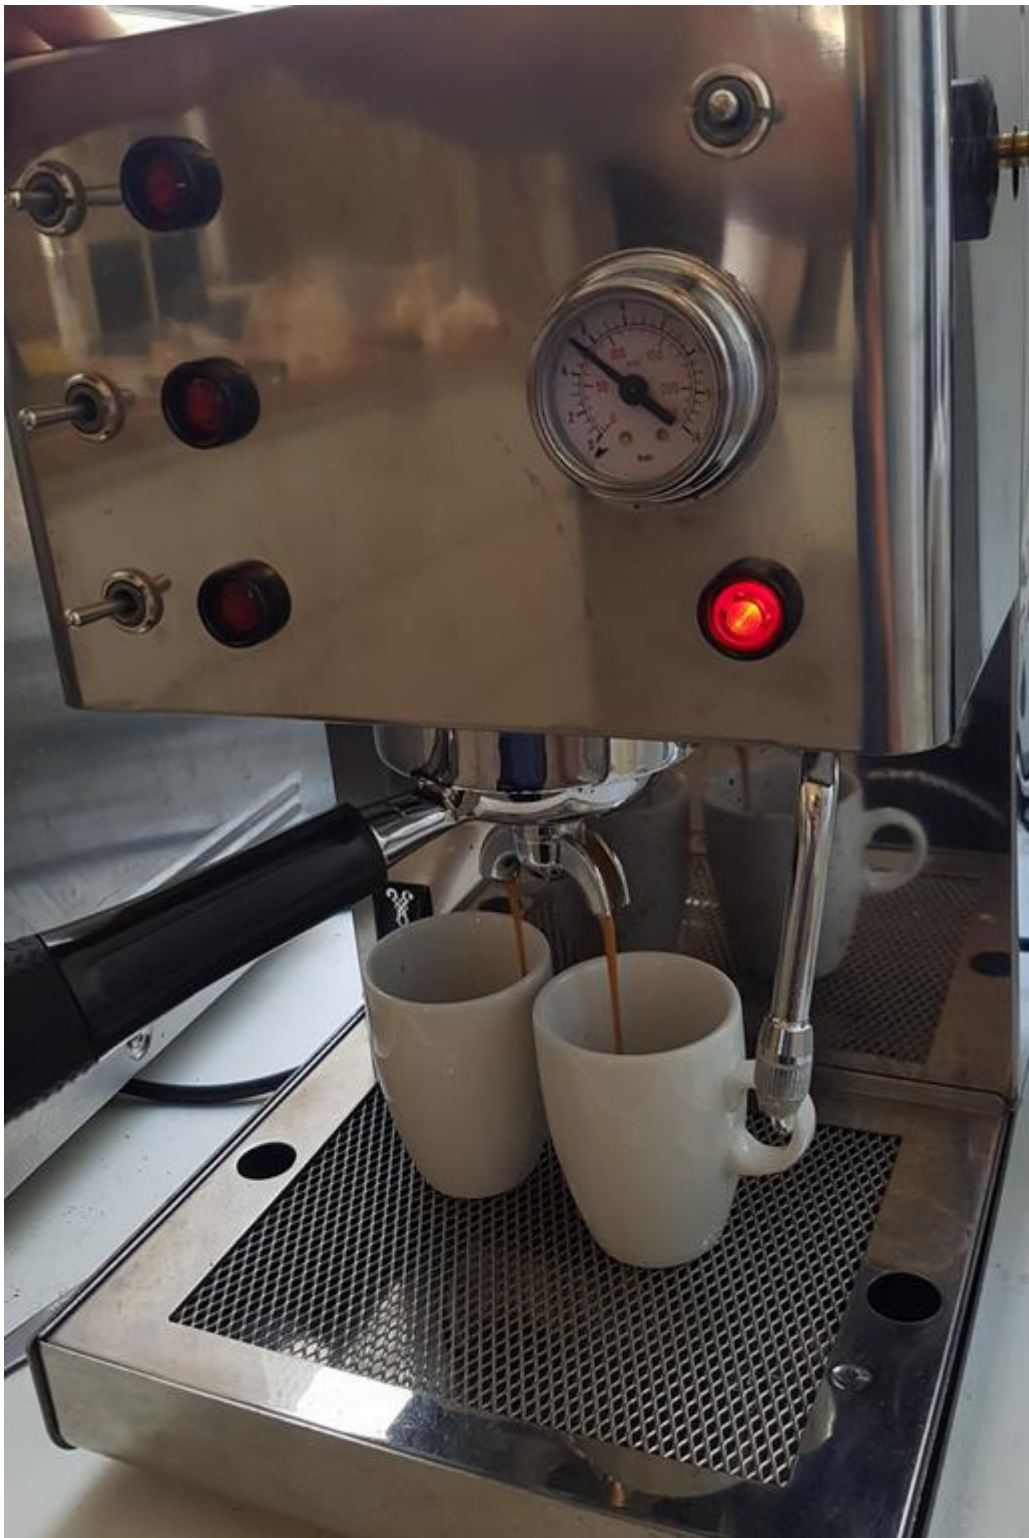
Abbildung 45: Überprüfung der Kaffeemaschine auf Funktionalität
